FILMUNIVERSITÄT  
BABELSBERG  
KONRAD WOLF

# *Schimmel*

Eine Zwischenbilanz

8. Tag der Bestanderhaltung  
Katja Krause

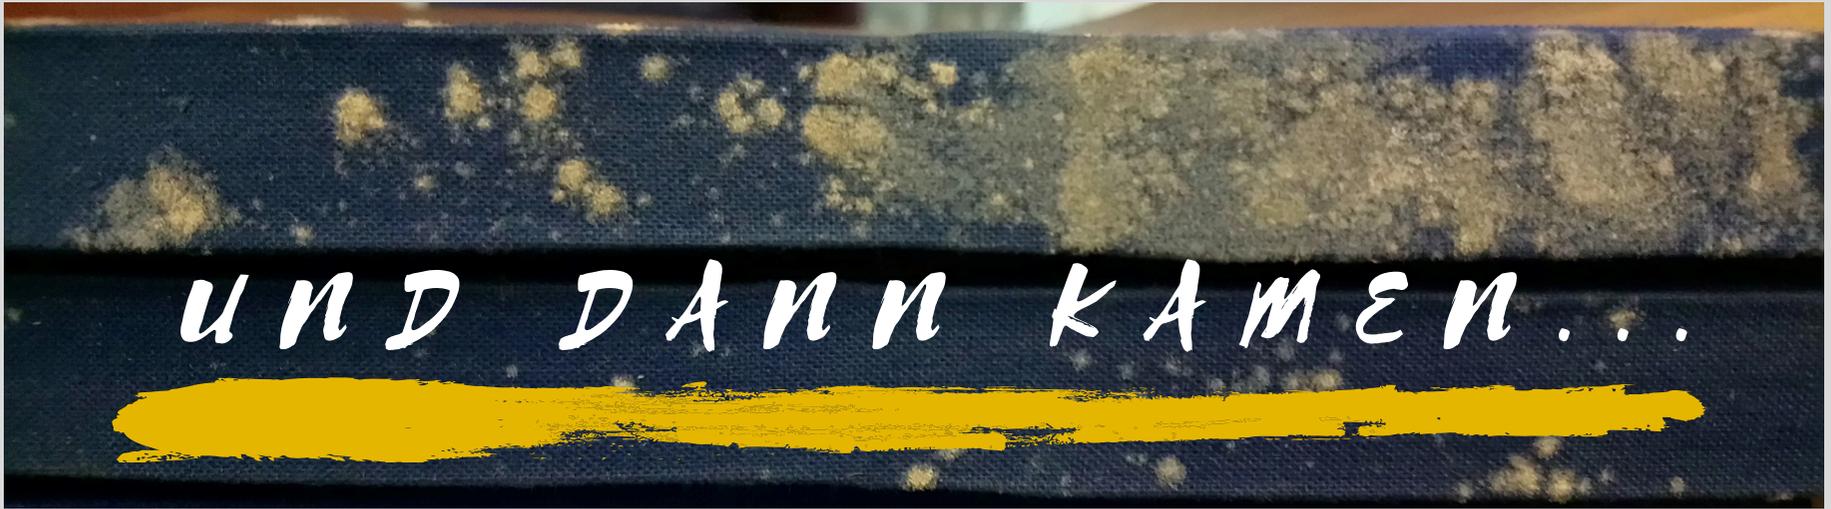
Aspergillus sp. (A. restrictus-Komplex) und Cladosporium spp.

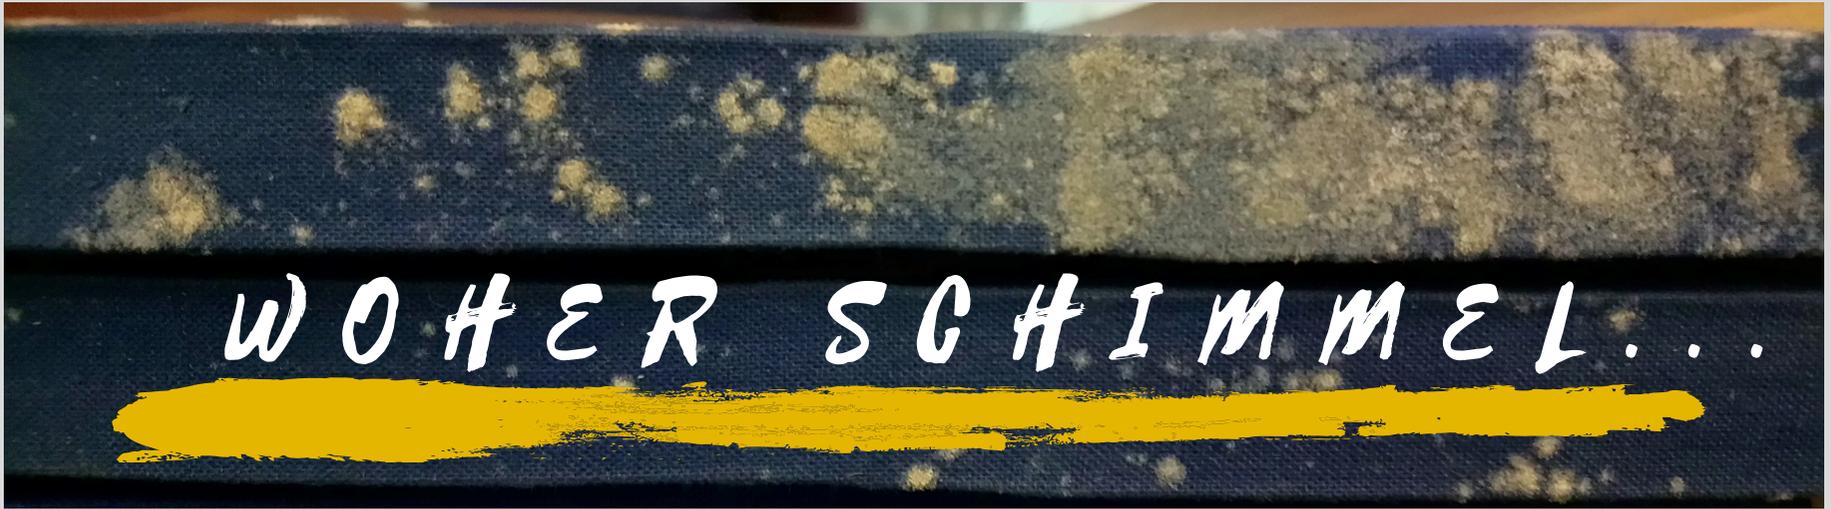
Ursache ist bis heute nicht befriedigend geklärt.

Magazin ist zwar im Jahr 2000 als Magazin geplant worden, jedoch wurden die Anforderungen nicht umgesetzt.

Filter der Gebläsekonvektoren waren massiv mit Schimmel befallen.

Aufgrund der hohen Luftfeuchtigkeit zersetzen sich die Materialien und Filmdosen.

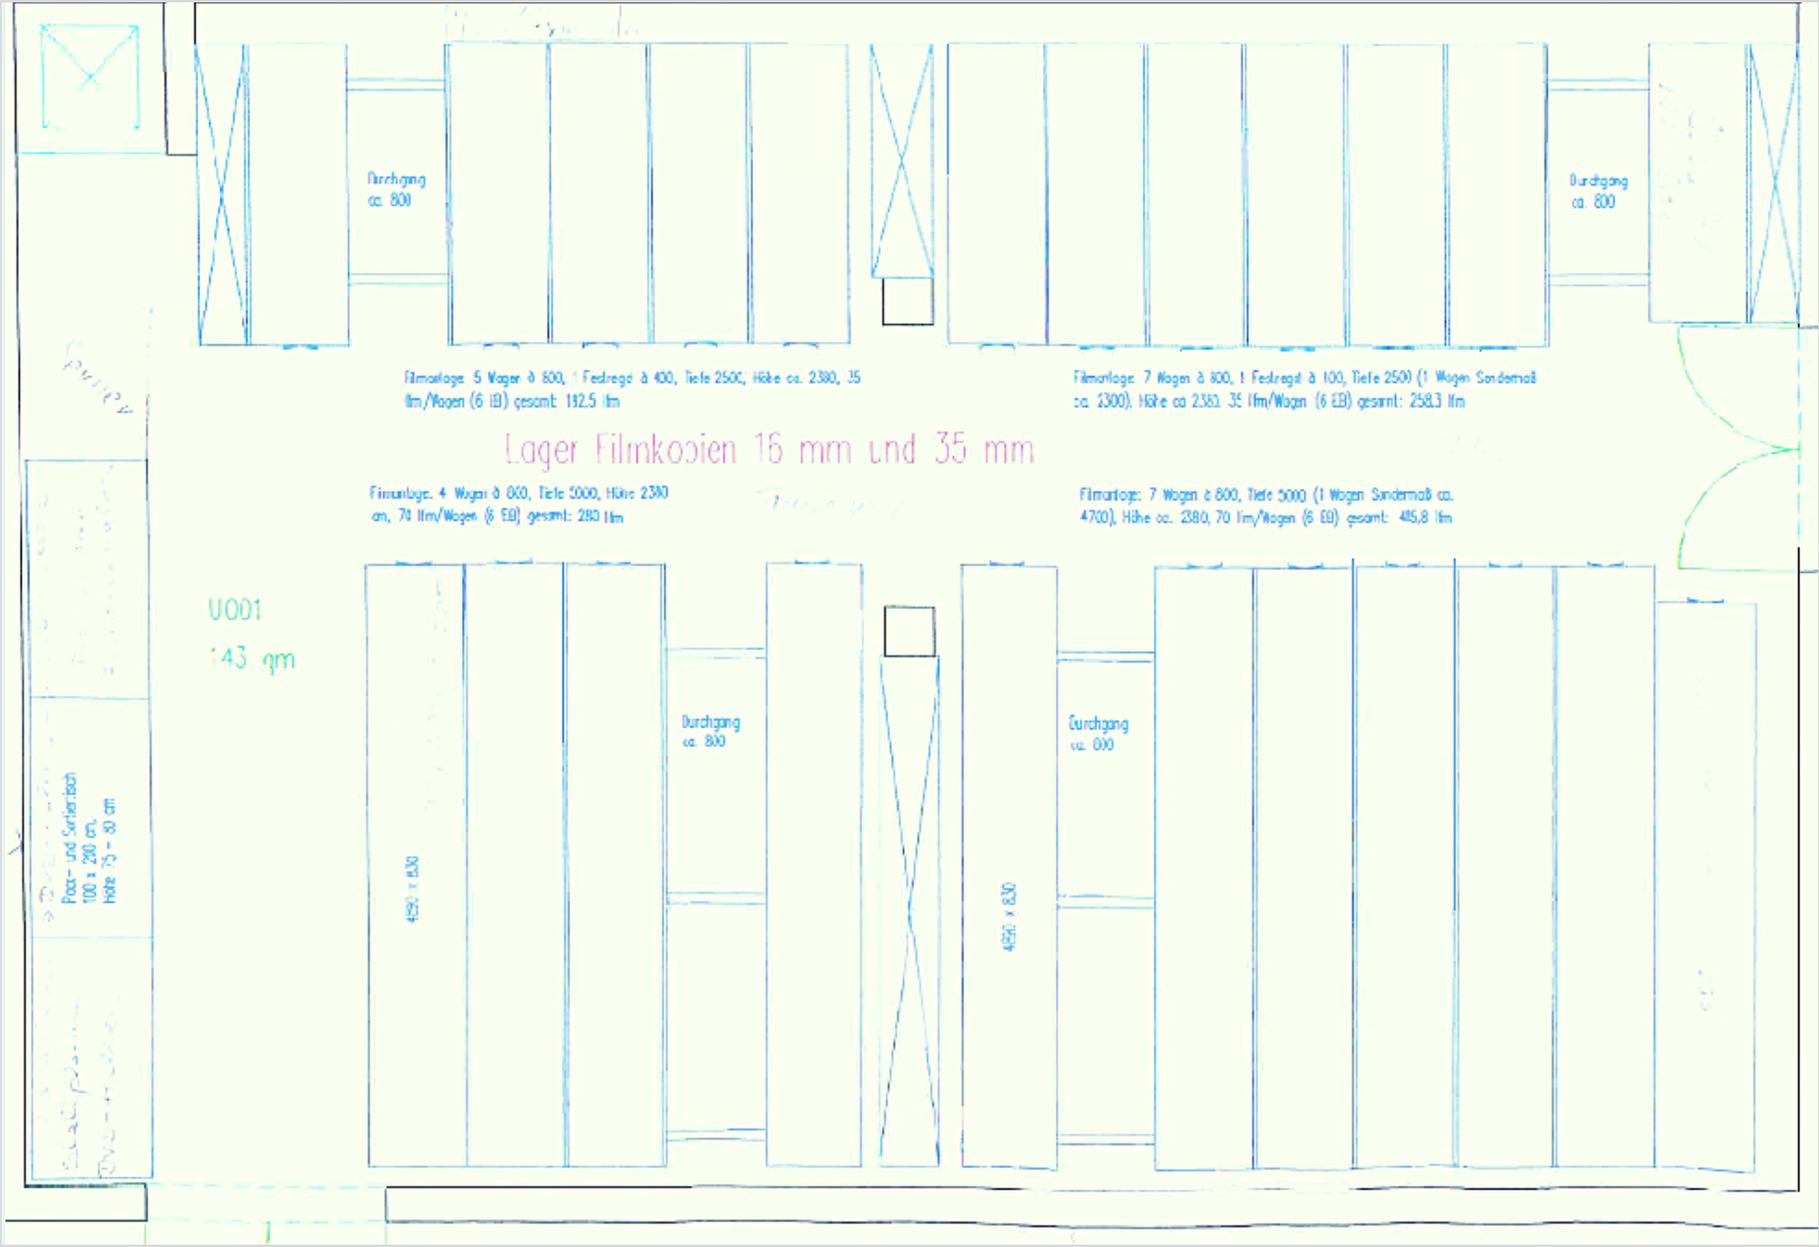
U001  
143 qm

Filmrolle: 5 Wagen à 800, 1 Festregal à 400, Tiefe 2500, Höhe ca. 2380, 35  
l/m/Wagen (6 EB) gesamt: 192,5 l/m

Filmrolle: 7 Wagen à 800, 1 Festregal à 100, Tiefe 2500 (1 Wagen Sondermaß  
ca. 2300), Höhe ca. 2380, 35 l/m/Wagen (6 EB) gesamt: 258,3 l/m

### Lager Filmkasseten 16 mm und 35 mm

Filmrolle: 4 Wagen à 800, Tiefe 5000, Höhe 2380  
ca. 70 l/m/Wagen (6 EB) gesamt: 280 l/m

Filmrolle: 7 Wagen à 800, Tiefe 5000 (1 Wagen Sondermaß ca.  
4700), Höhe ca. 2380, 70 l/m/Wagen (6 EB) gesamt: 495,8 l/m

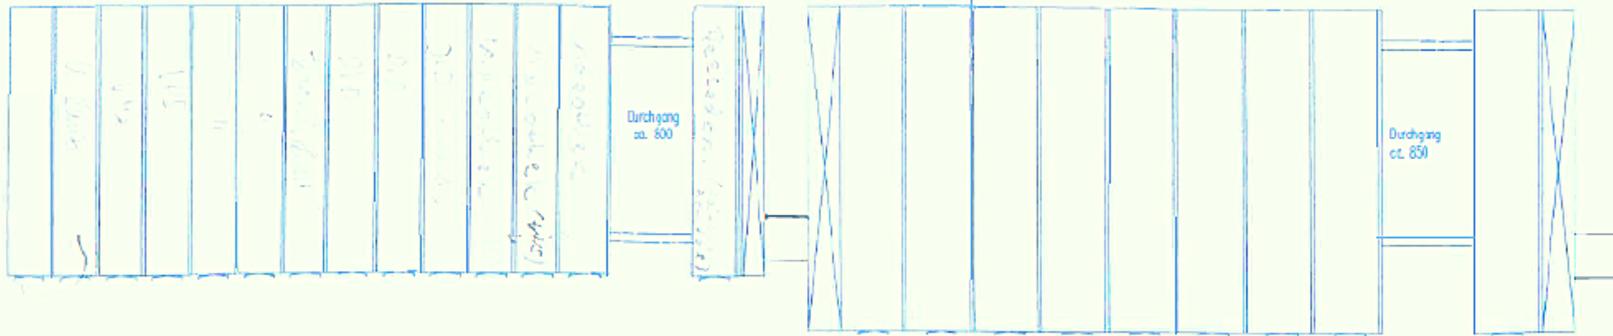
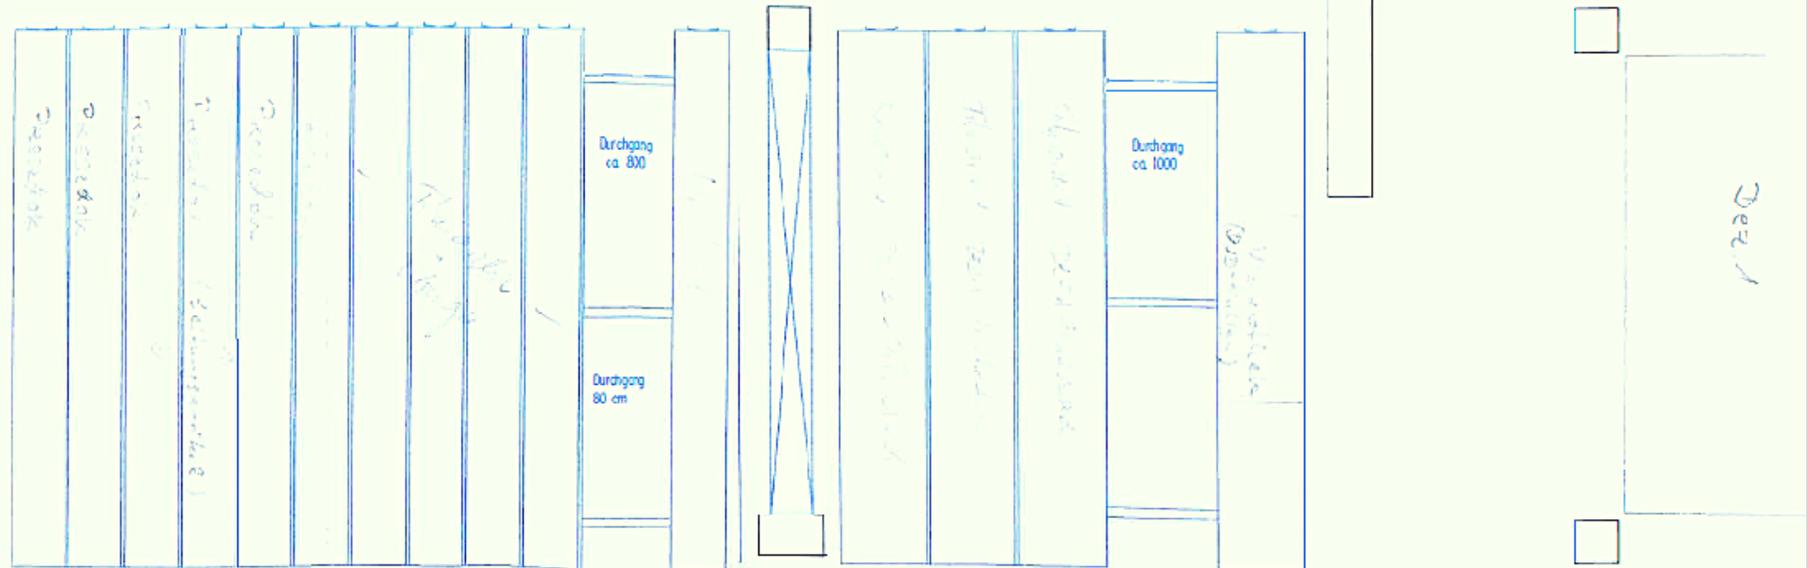
U004 **Aktenarchiv**  
198 qm **Lager Filme und Videos**

Videoreihe: 14 Wagen à 400, 1 Festregal à 200, Tiefe 2500, 35 lfm/Wagen (6 EB) gesamt: 507,5 lfm

Altenarchivreihe: 9 Wagen à 600, 2 Festregal à 300, Tiefe 3000, Höhe ca. 2800, (7 EE) 48 lfm/Wagen, gesamt: 480 lfm

Buch-/Zeitschriftenreihe: 11 Wagen à 500 x 500, Höhe ca. 2380, 80 lfm/Wagen (5 EB) gesamt: 660 lfm

Filmreihe: 4 Wagen à 300, Tiefe 5000, Höhe ca. 2800, 80 lfm/Wagen (7 EB) gesamt: 320 lfm

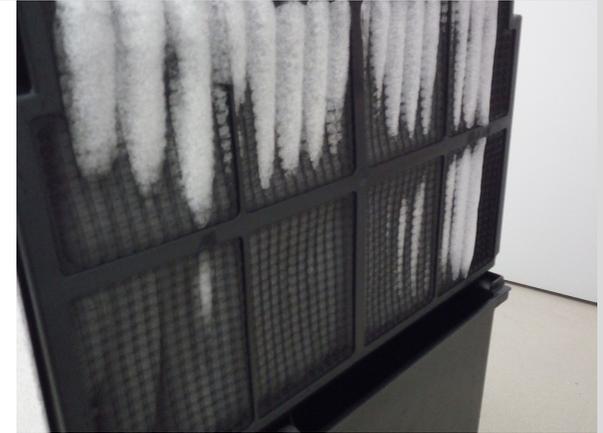
Seit 2003 erheblich schwankende Luftfeuchtigkeit zwischen 30% und 80% je nach Jahreszeit.

Wasserschaden im Jahr 2003

Gebläsekonvektoren halten Temperatur stabil, können aber die Feuchtigkeit nicht regulieren.

Anschaffung von Datenloggern, damit wir Klima selbst überwachen können.

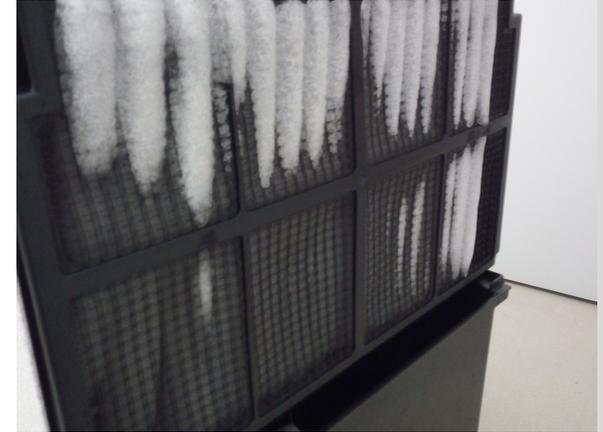
Derzeit drei Entfeuchter im Einsatz.

Seit Juni 2018 auf den Raum mit den schlimmsten Werten verteilt.

Zwischen Juni und September wurden 1430 Liter Wasser allein in diesem Raum entleert.
